**DECRETO MUNICIPAL Nº 033, DE 31 DE OUTUBRO DE 2024.**

RELATÓRIO TÉCNICO ESTIAGEM DE OUTUBRO DE 2024  
MUNICÍPIO DE JOÃO ALFREDO-PE

INFORME II

Coordenadoria de Defesa Civil- COMDEC  
Secretaria Municipal de Serviços Públicos- SEMUSP  
Prefeitura Municipal de João Alfredo- PE

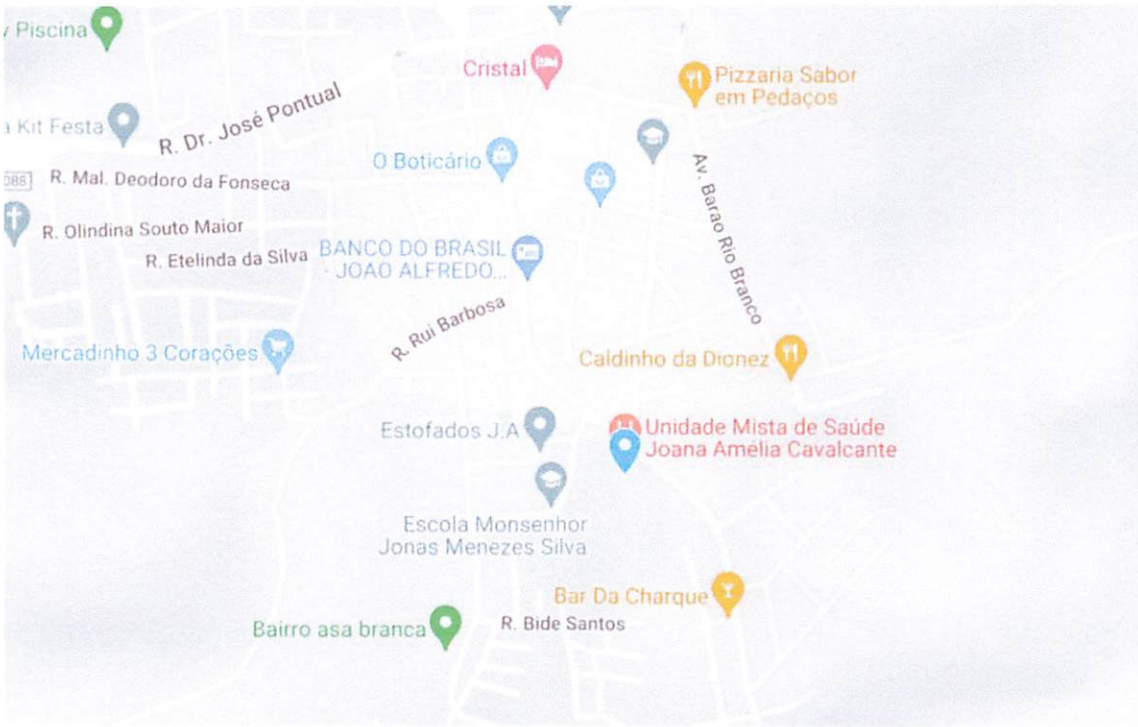
Figura 1: Imagem altimétrica da região.

Os processos são descritos a partir de sua região de origem, as áreas com maior elevação, vias publicas e estradas que compõem o município de João Alfredo - PE.

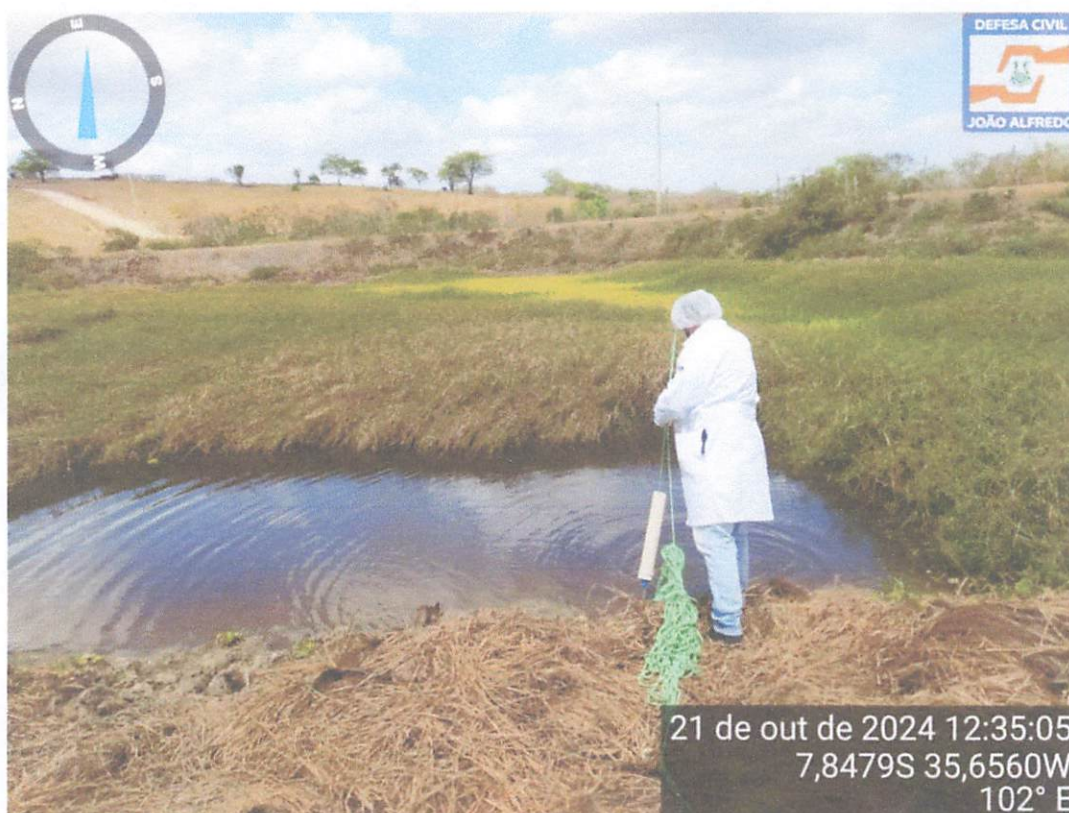
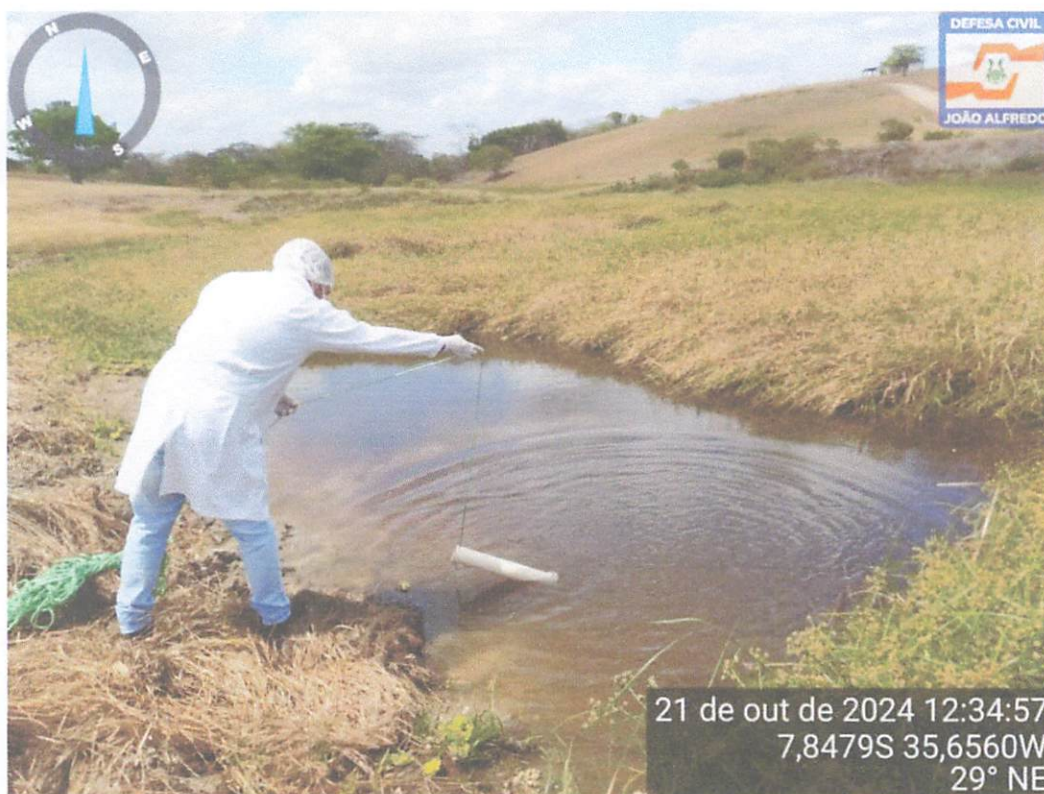
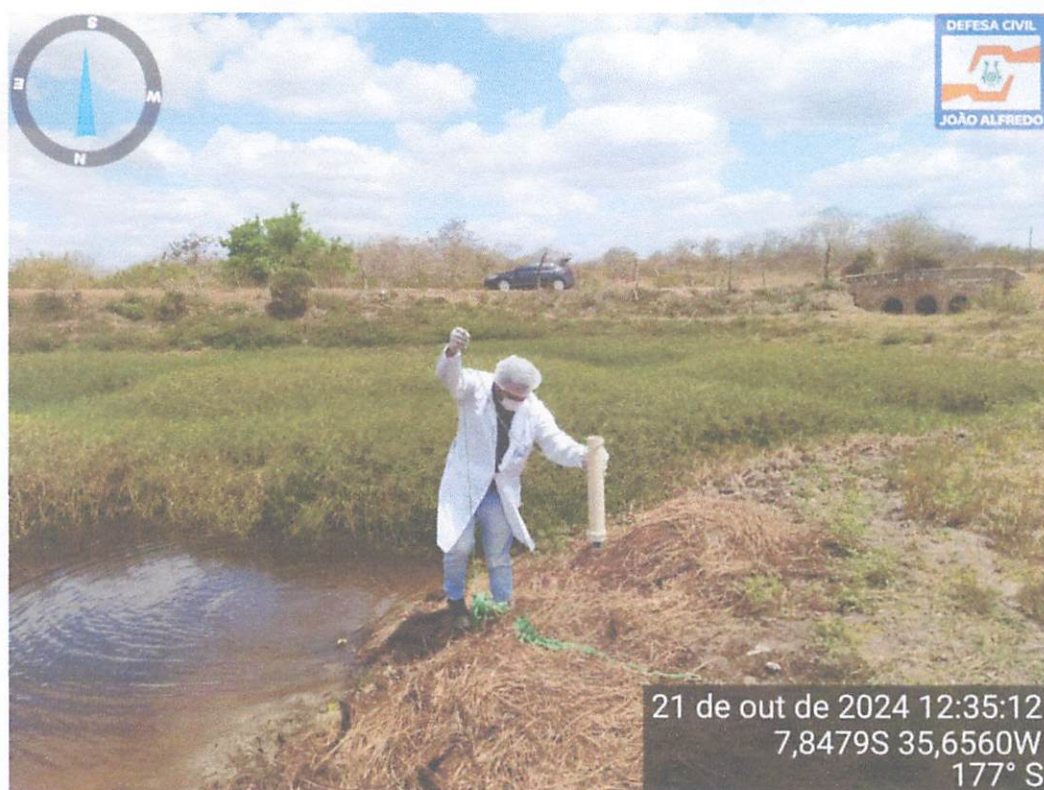
Além da água estar cheia de pastagem, sendo indicador de alta quantidade de matéria orgânica ou poluição nesse reservatório local. Considerando isso, conforme pode ser visto na análise deste reservatório dentro do das primeiras documentações, se torna impossibilitado o consumo humano destas águas.

Abaixo temos fotos do Sitio Ribeiro Grande, onde podemos ver o açude coberto por pastagem.

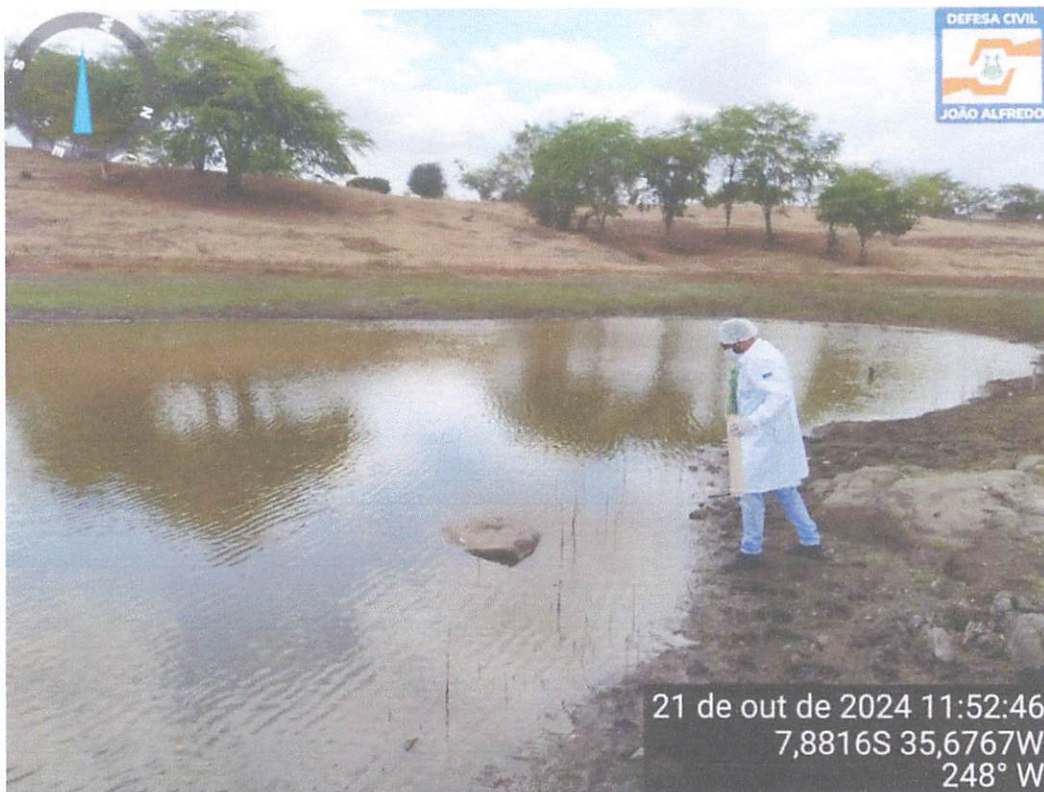
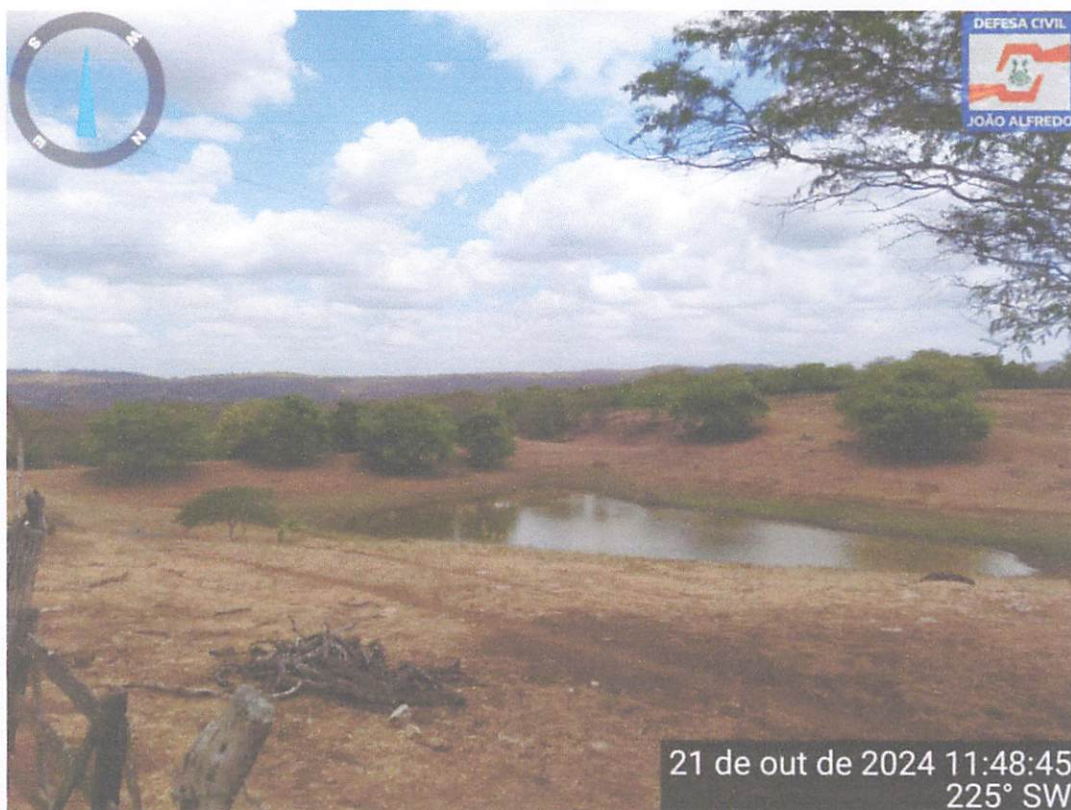
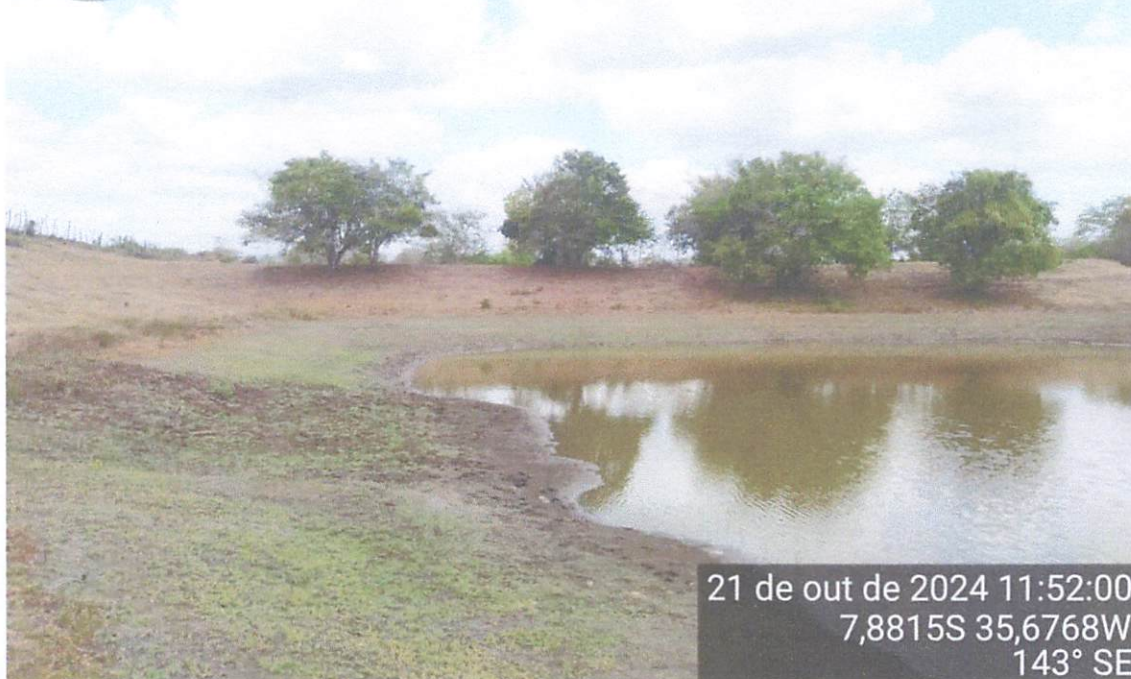
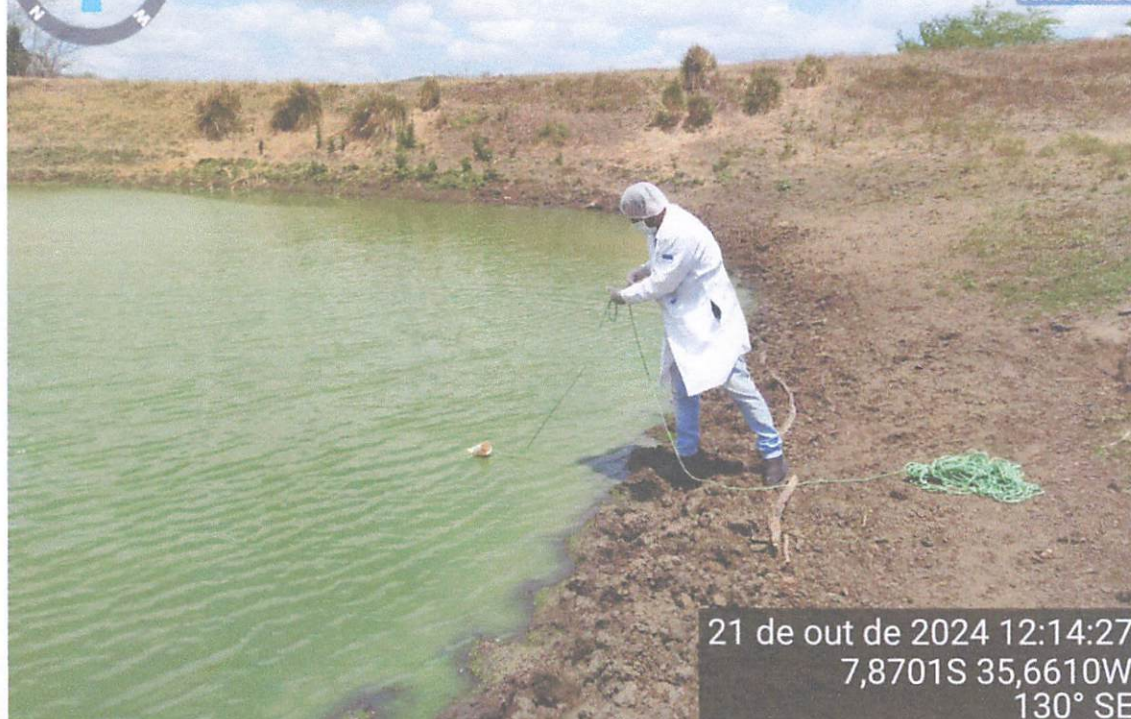
Abaixo temos imagens do açude da Jitirana, onde podemos ver a redução da quantidade de água a partir das margens em que podemos ver o lamaçal seco e também pela coloração amarronzada do gramado ao redor do rio, demonstrando um longo tempo sem a .presença pluviométrica regular ou a seca verde.

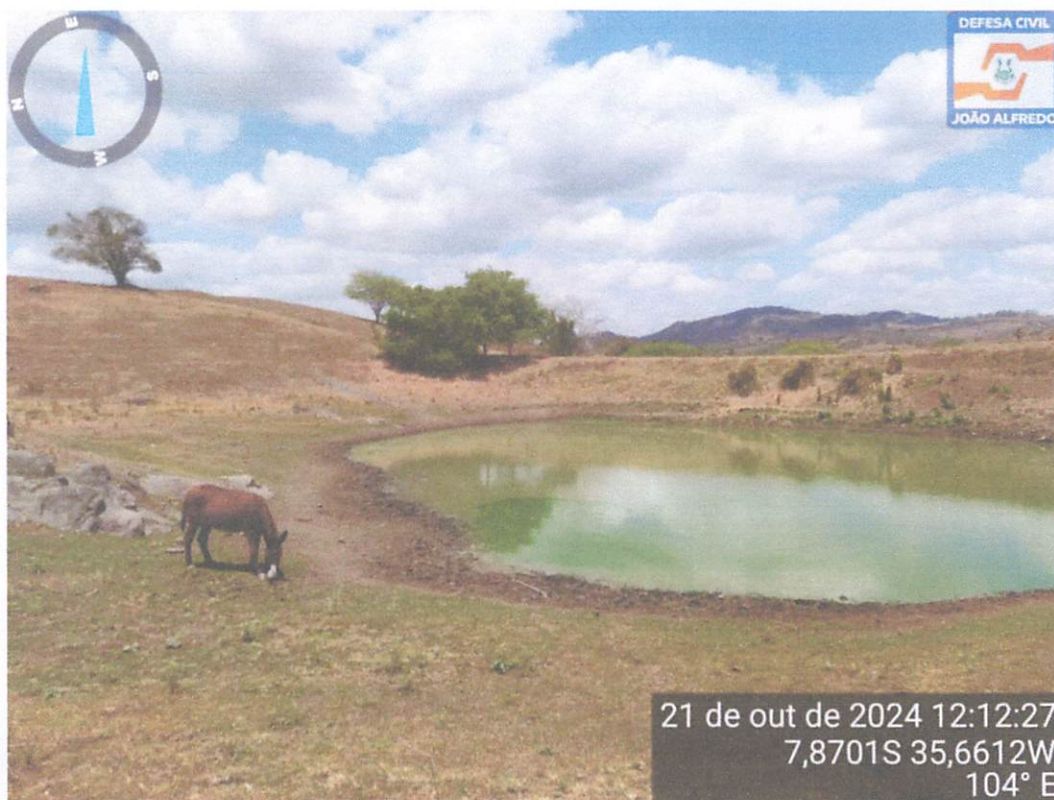
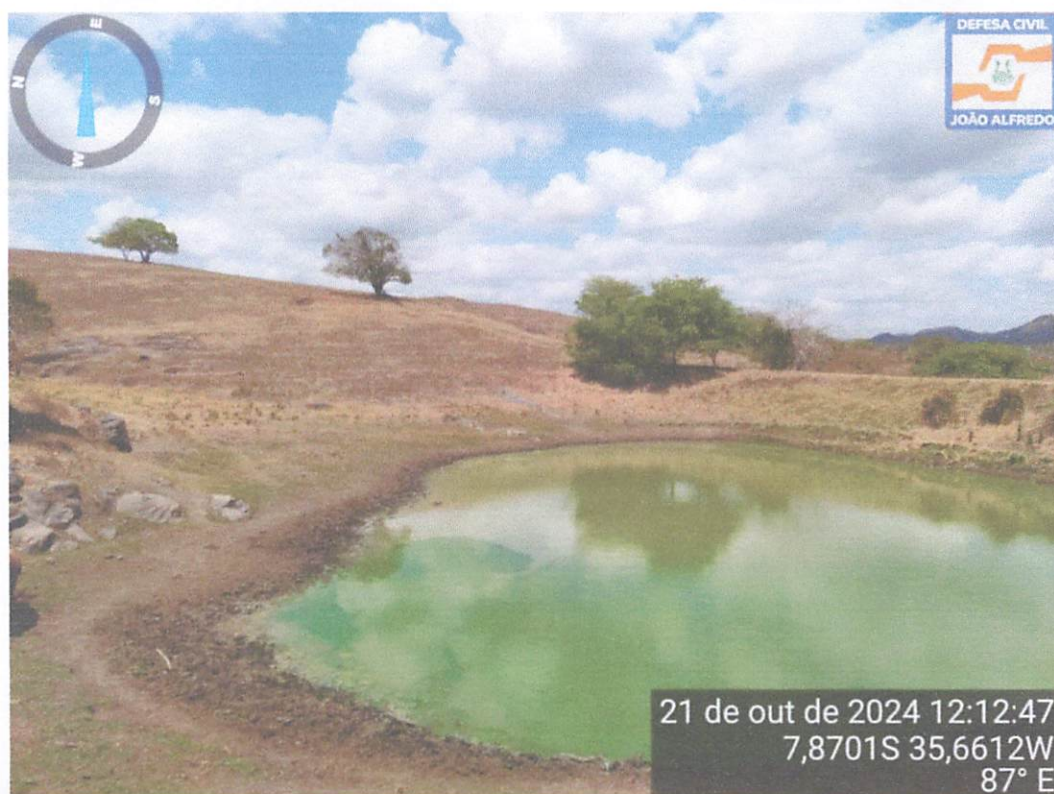
Por fim, o açude do Pau Santo, onde podemos ver a água do açude em cor esverdeada, em que antes de resultados laboratoriais, podemos imaginar ser resquícios de algum resíduo, seja químico ou biológico. Como exemplo, de vegetação.

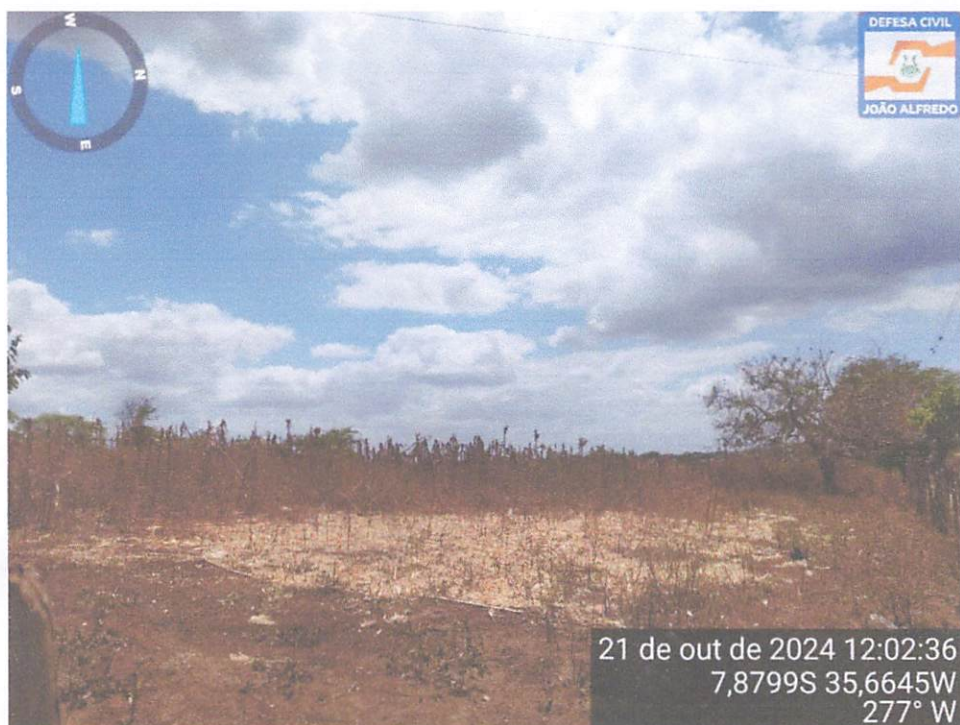
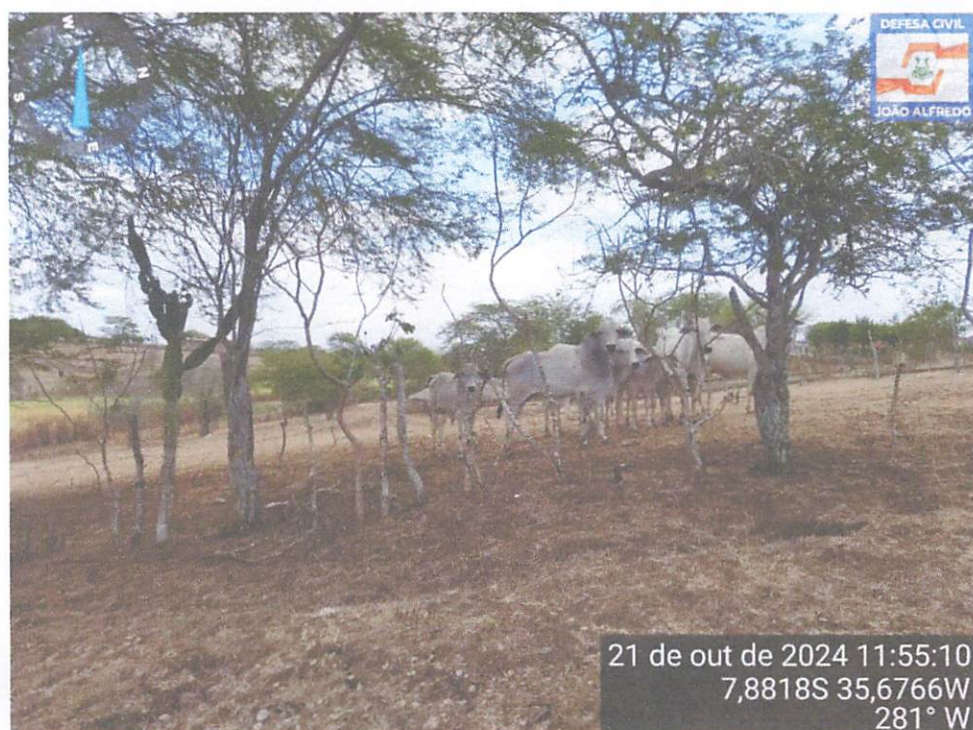
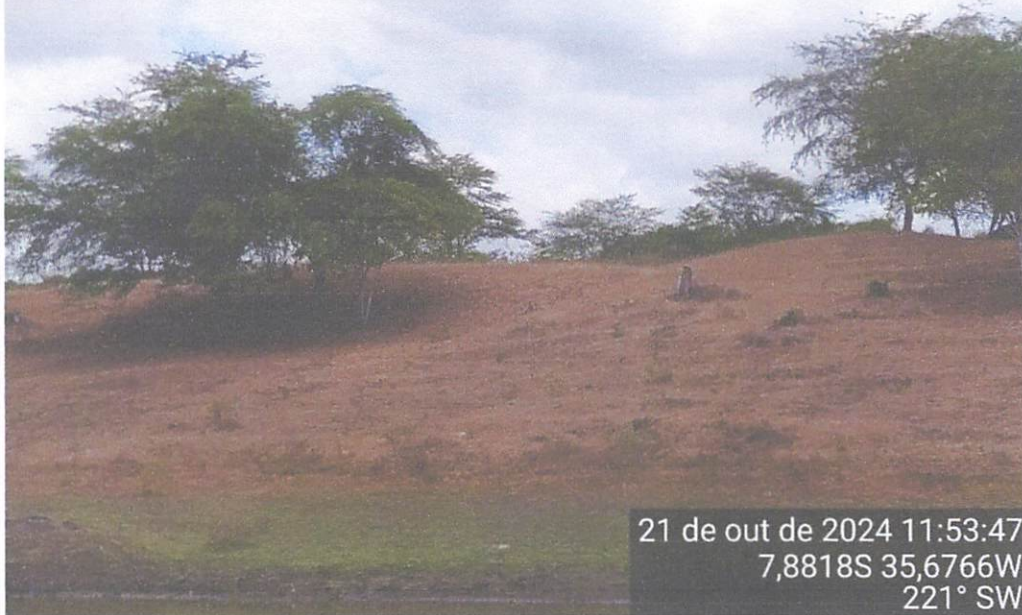
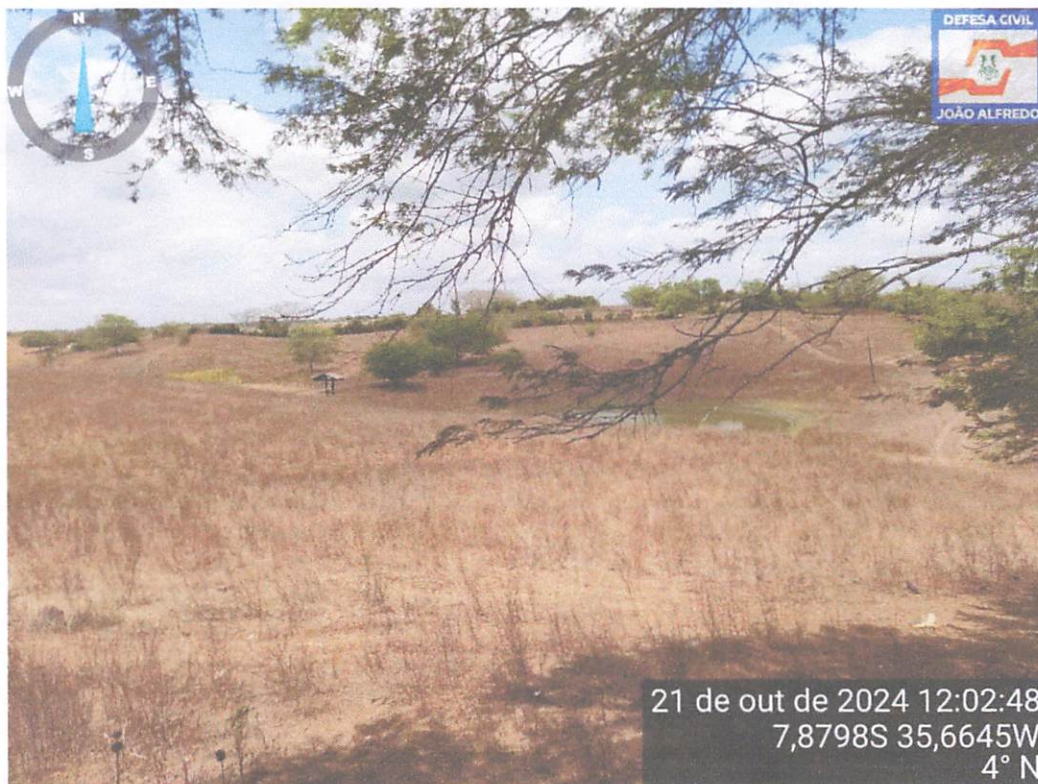
Jitirana

Temos o ressecamento da grama nas fotos abaixo, perda da folhagem em algumas árvores, animais perdem a pastagem para comer, tendo que se locomover por mais tempo para encontrar algum gramado mais esverdeado e aliado a má qualidade da água encontrada nessas áreas.
